# PALMARÈS

2014

MÉDIATHÈQUE  
FERNAND POUILLON  
/ CANCON

MENTION  
ÉQUIPEMENT CULTUREL &  
TOURISTIQUE

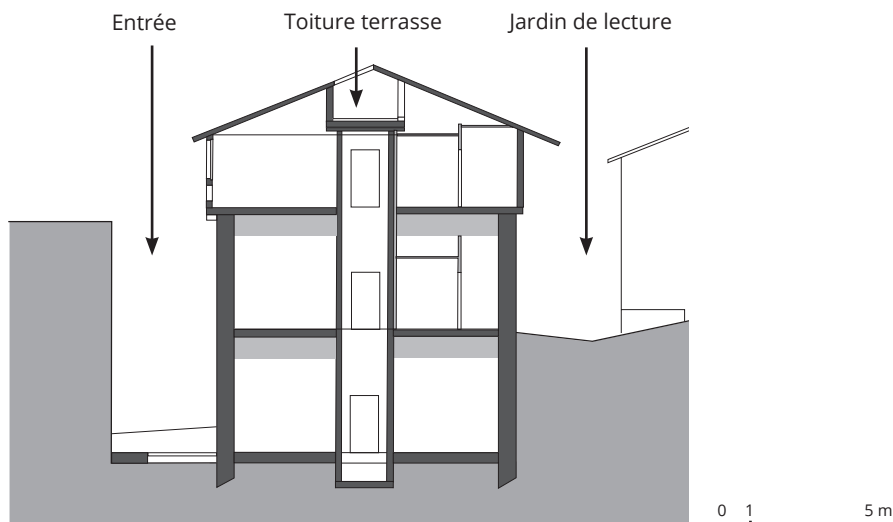
**1** Une grande ouverture vitrée (mur-rideau) installée à l'emplacement de la façade effondrée tient lieu d'entrée ; elle est soulignée par un jambage en béton brut de coffrage.
